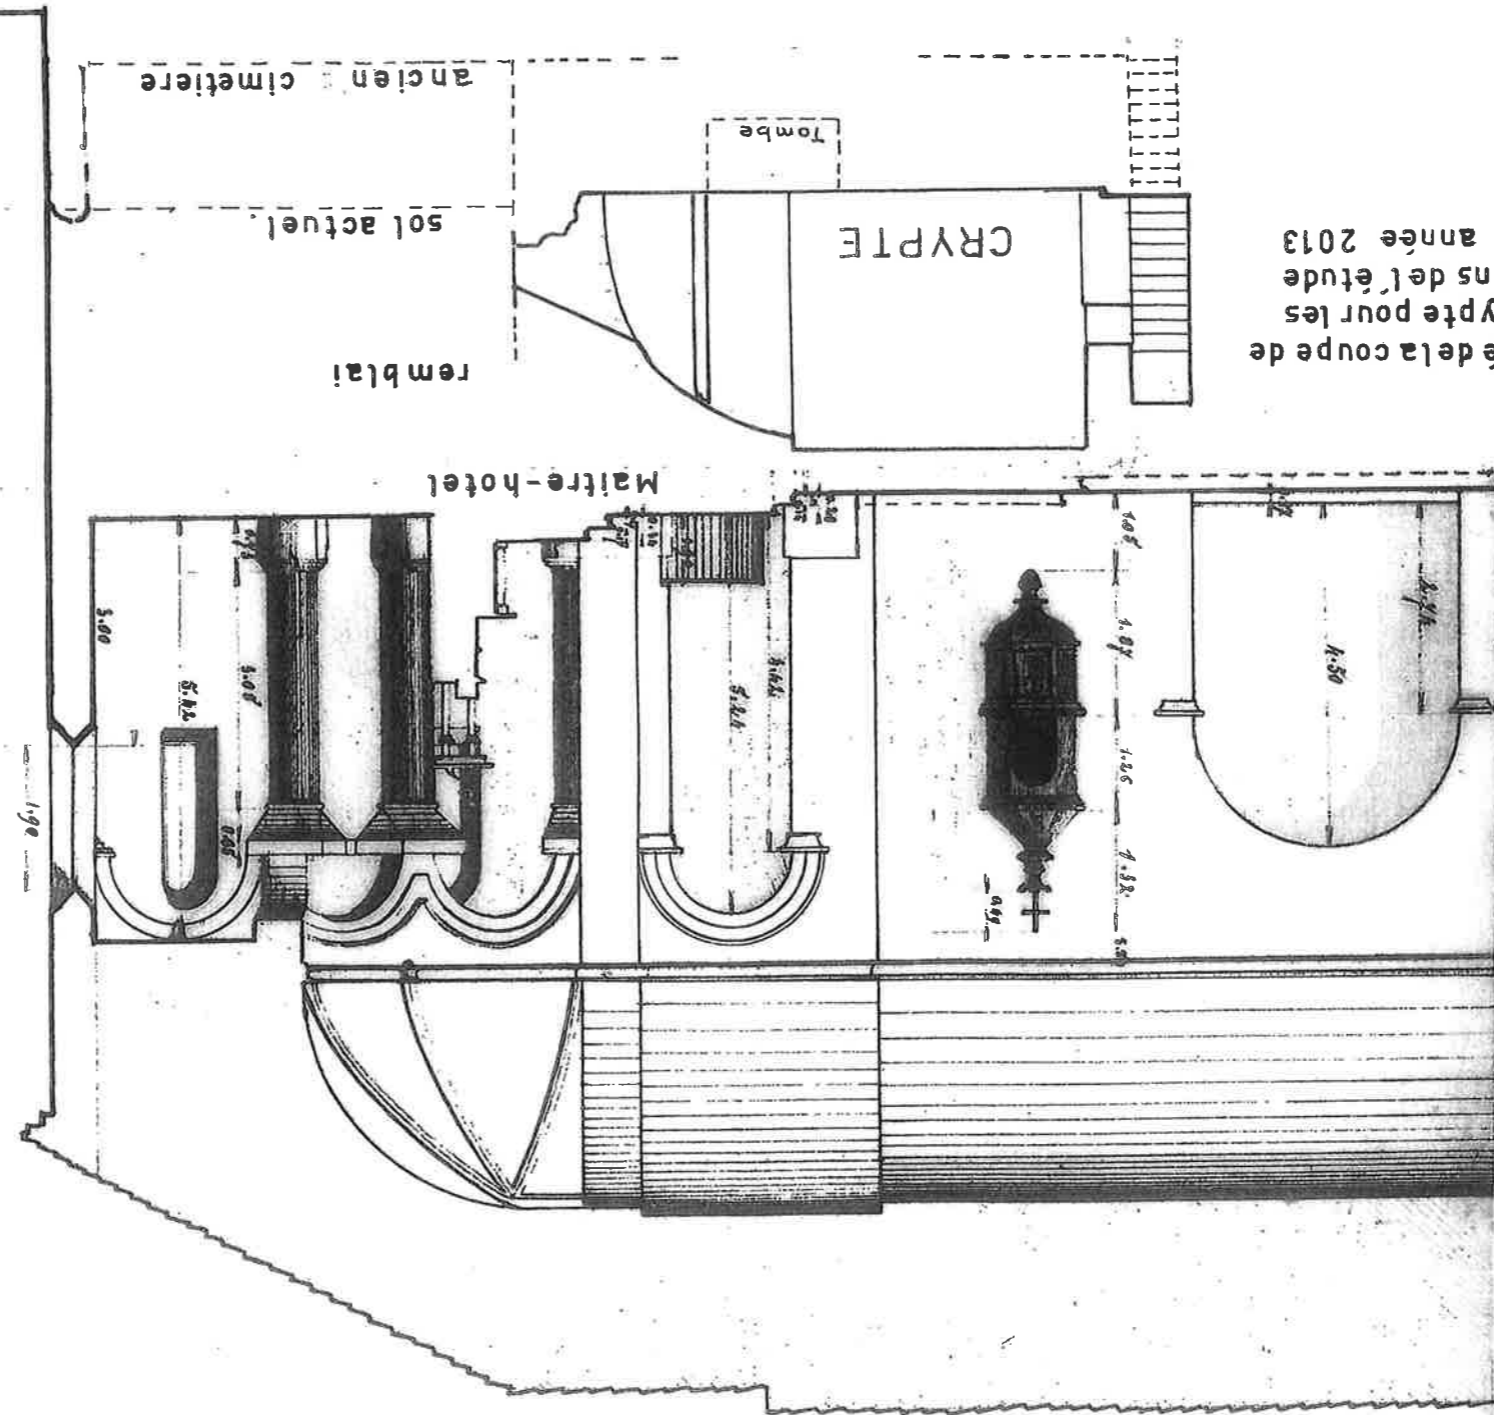
COUPE ÉLEVATION NORD

CRYPTE

sol actuel

remblai

Tracé de la coupe de la crypte pour les besoins de l'étude année 2013

niveau d'origine du sol de la nef

ÉTAT ACTUEL

La voûte de la crypte a été endommagée quand le niveau du sol de la nef de l'église a été prolongé au-dessus de la crypte. L'extrados a été éraflé, des claveaux ont été arrachés, d'où la "cicatrice" brune apparente sous la voûte de la nef de la crypte, et le sol de la nef de l'église a été remonté de 17 cm environ pour préserver la crypte.

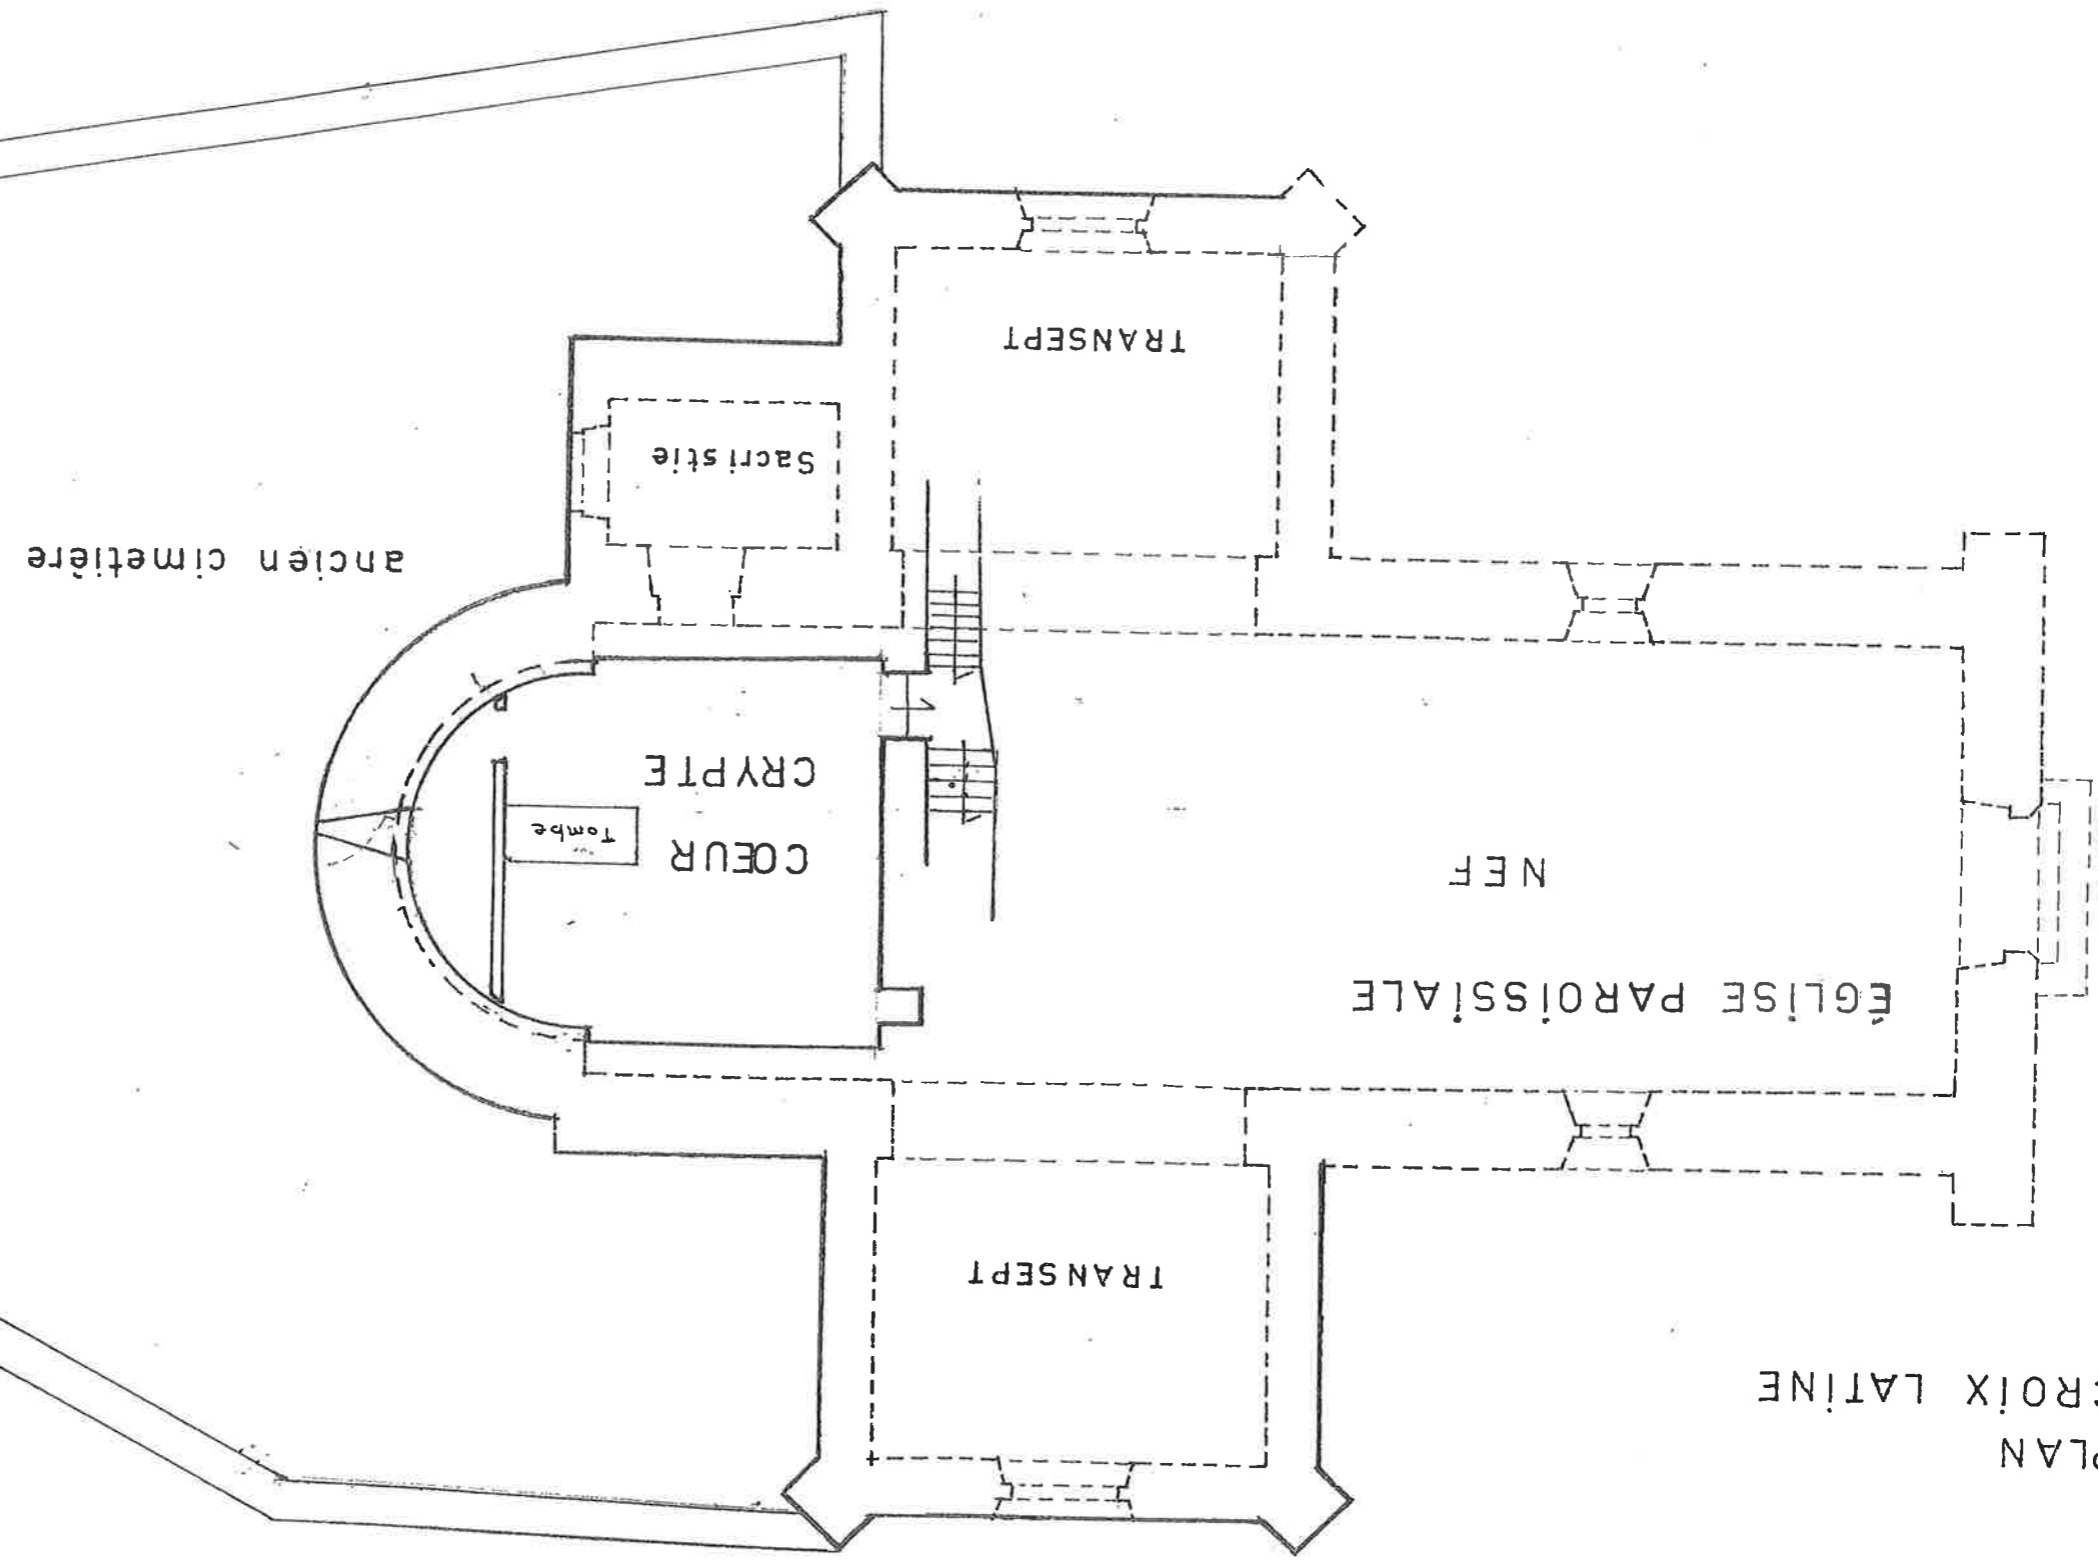
ÉTAT INITIAL

PLAN CROIX LATINE

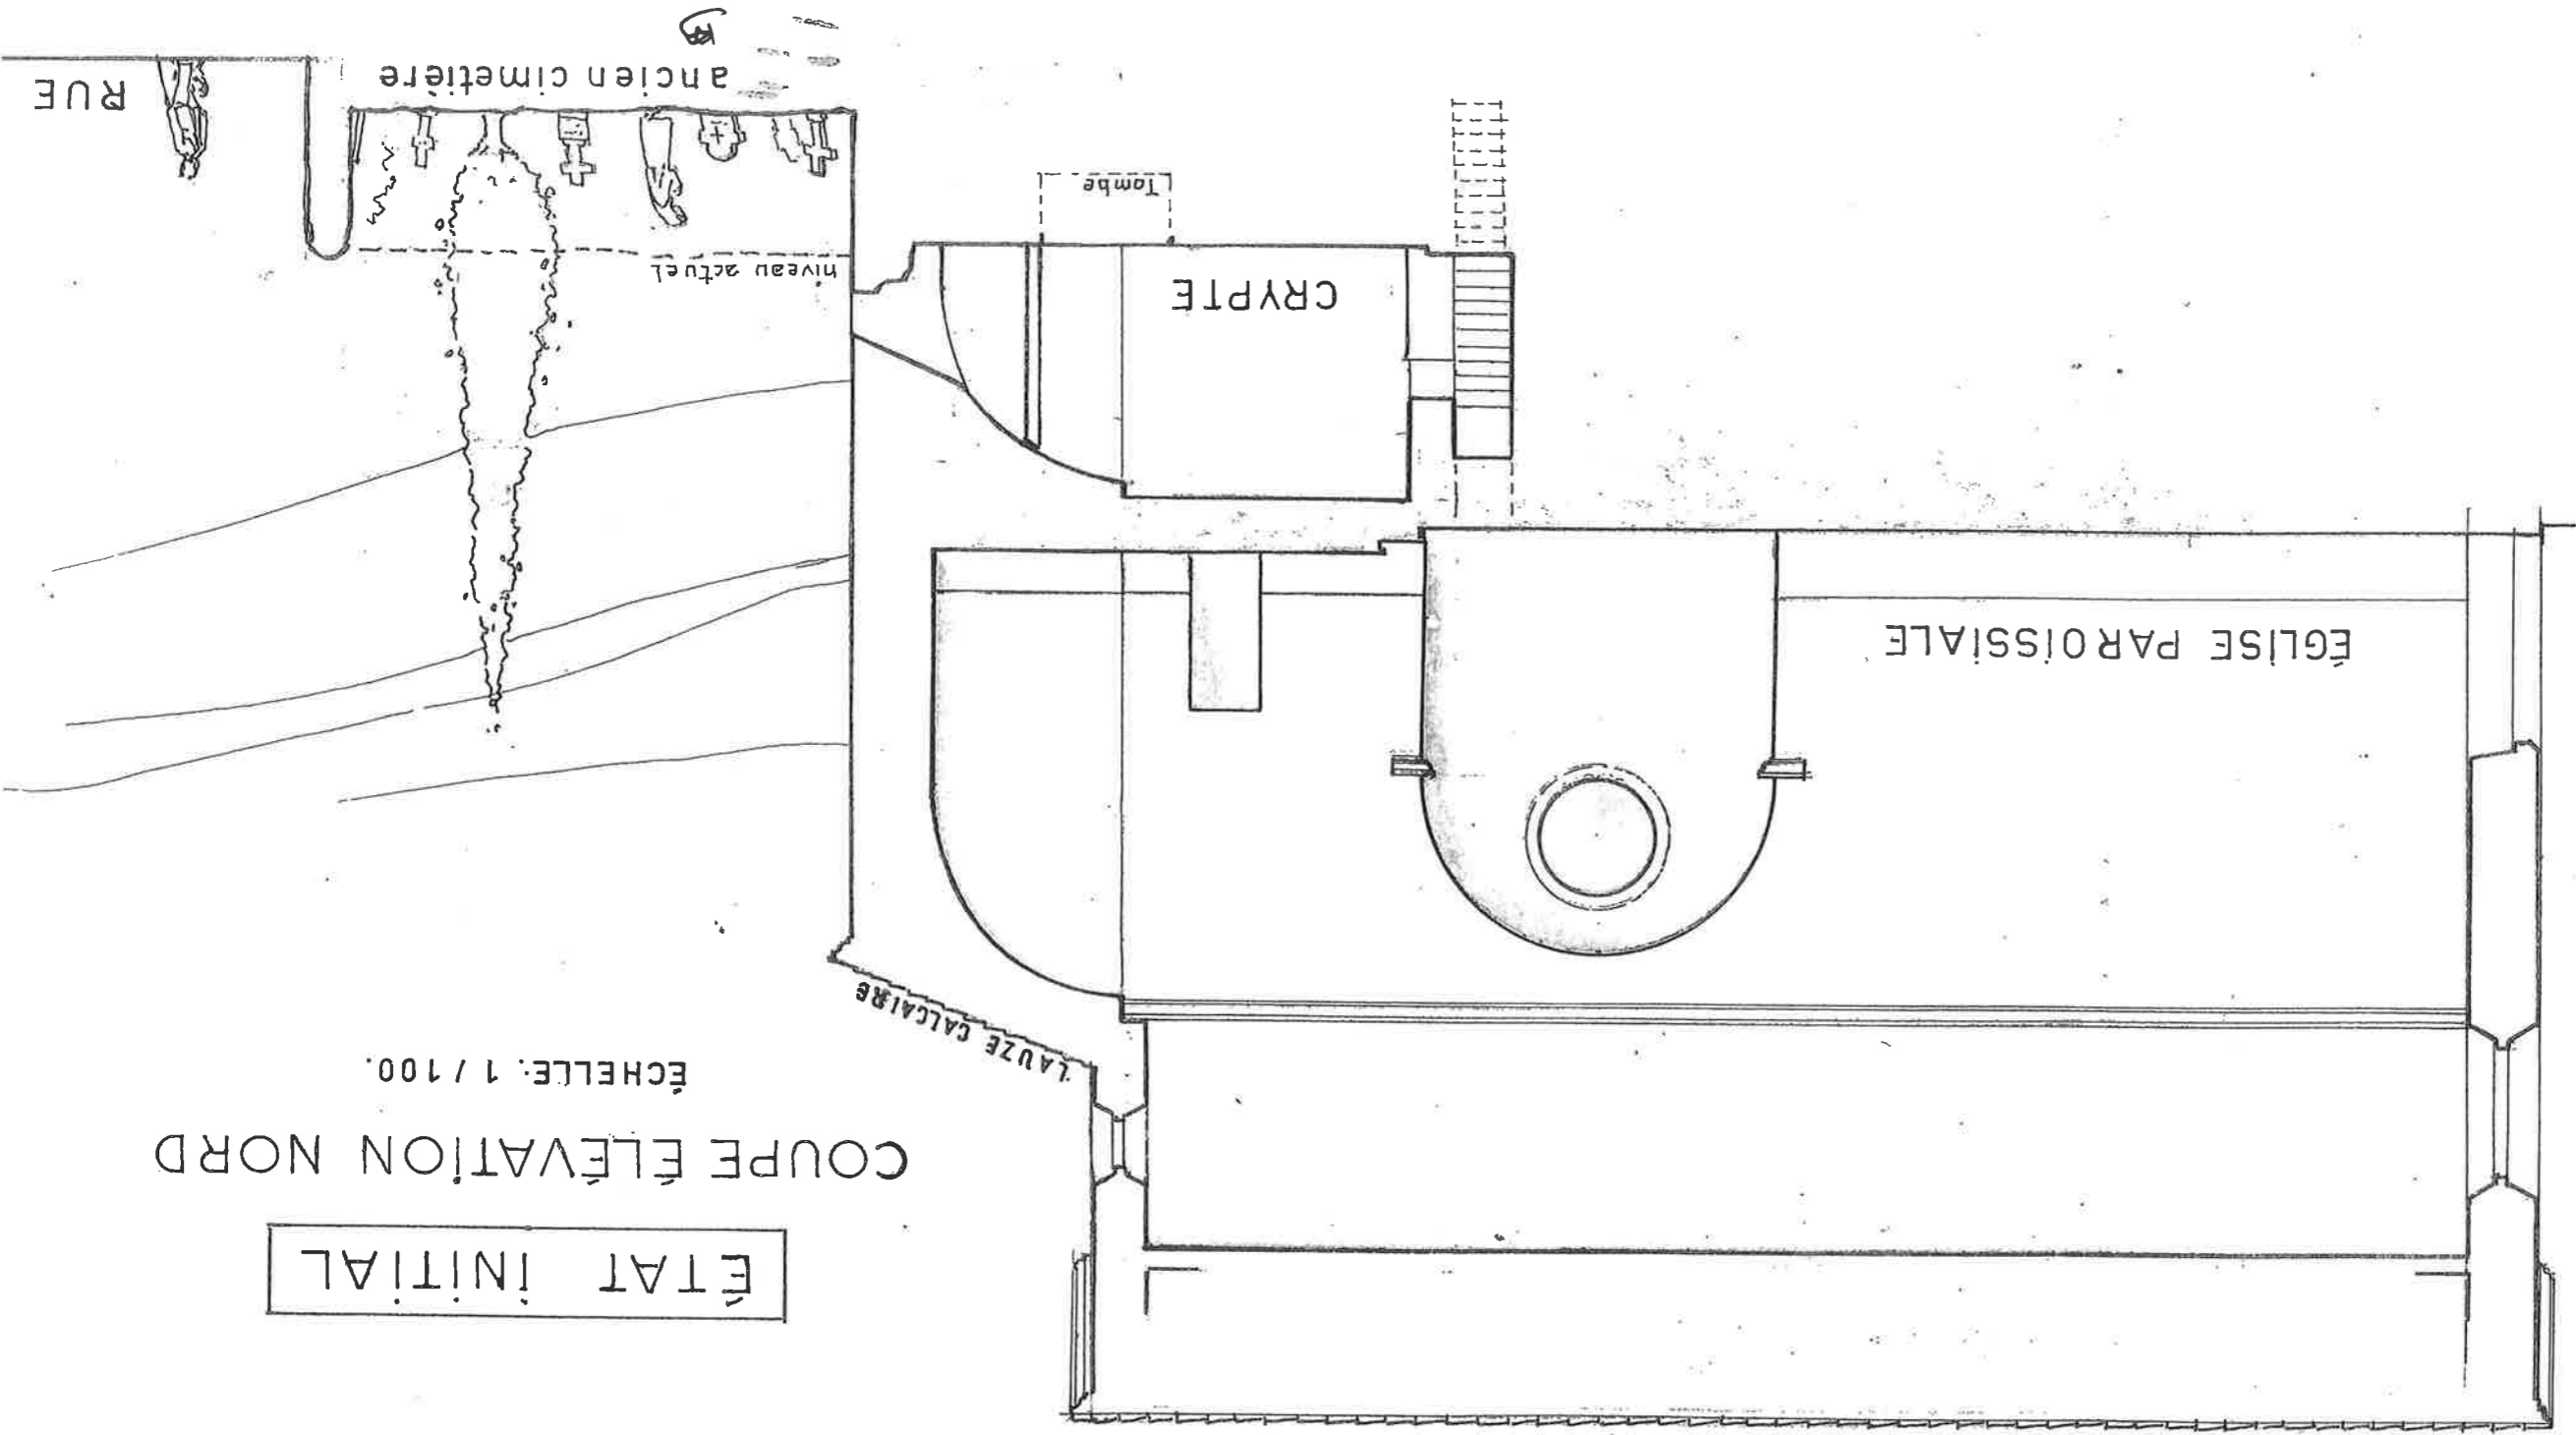
COUPE ÉLEVATION NORD

ÉTAT INITIAL

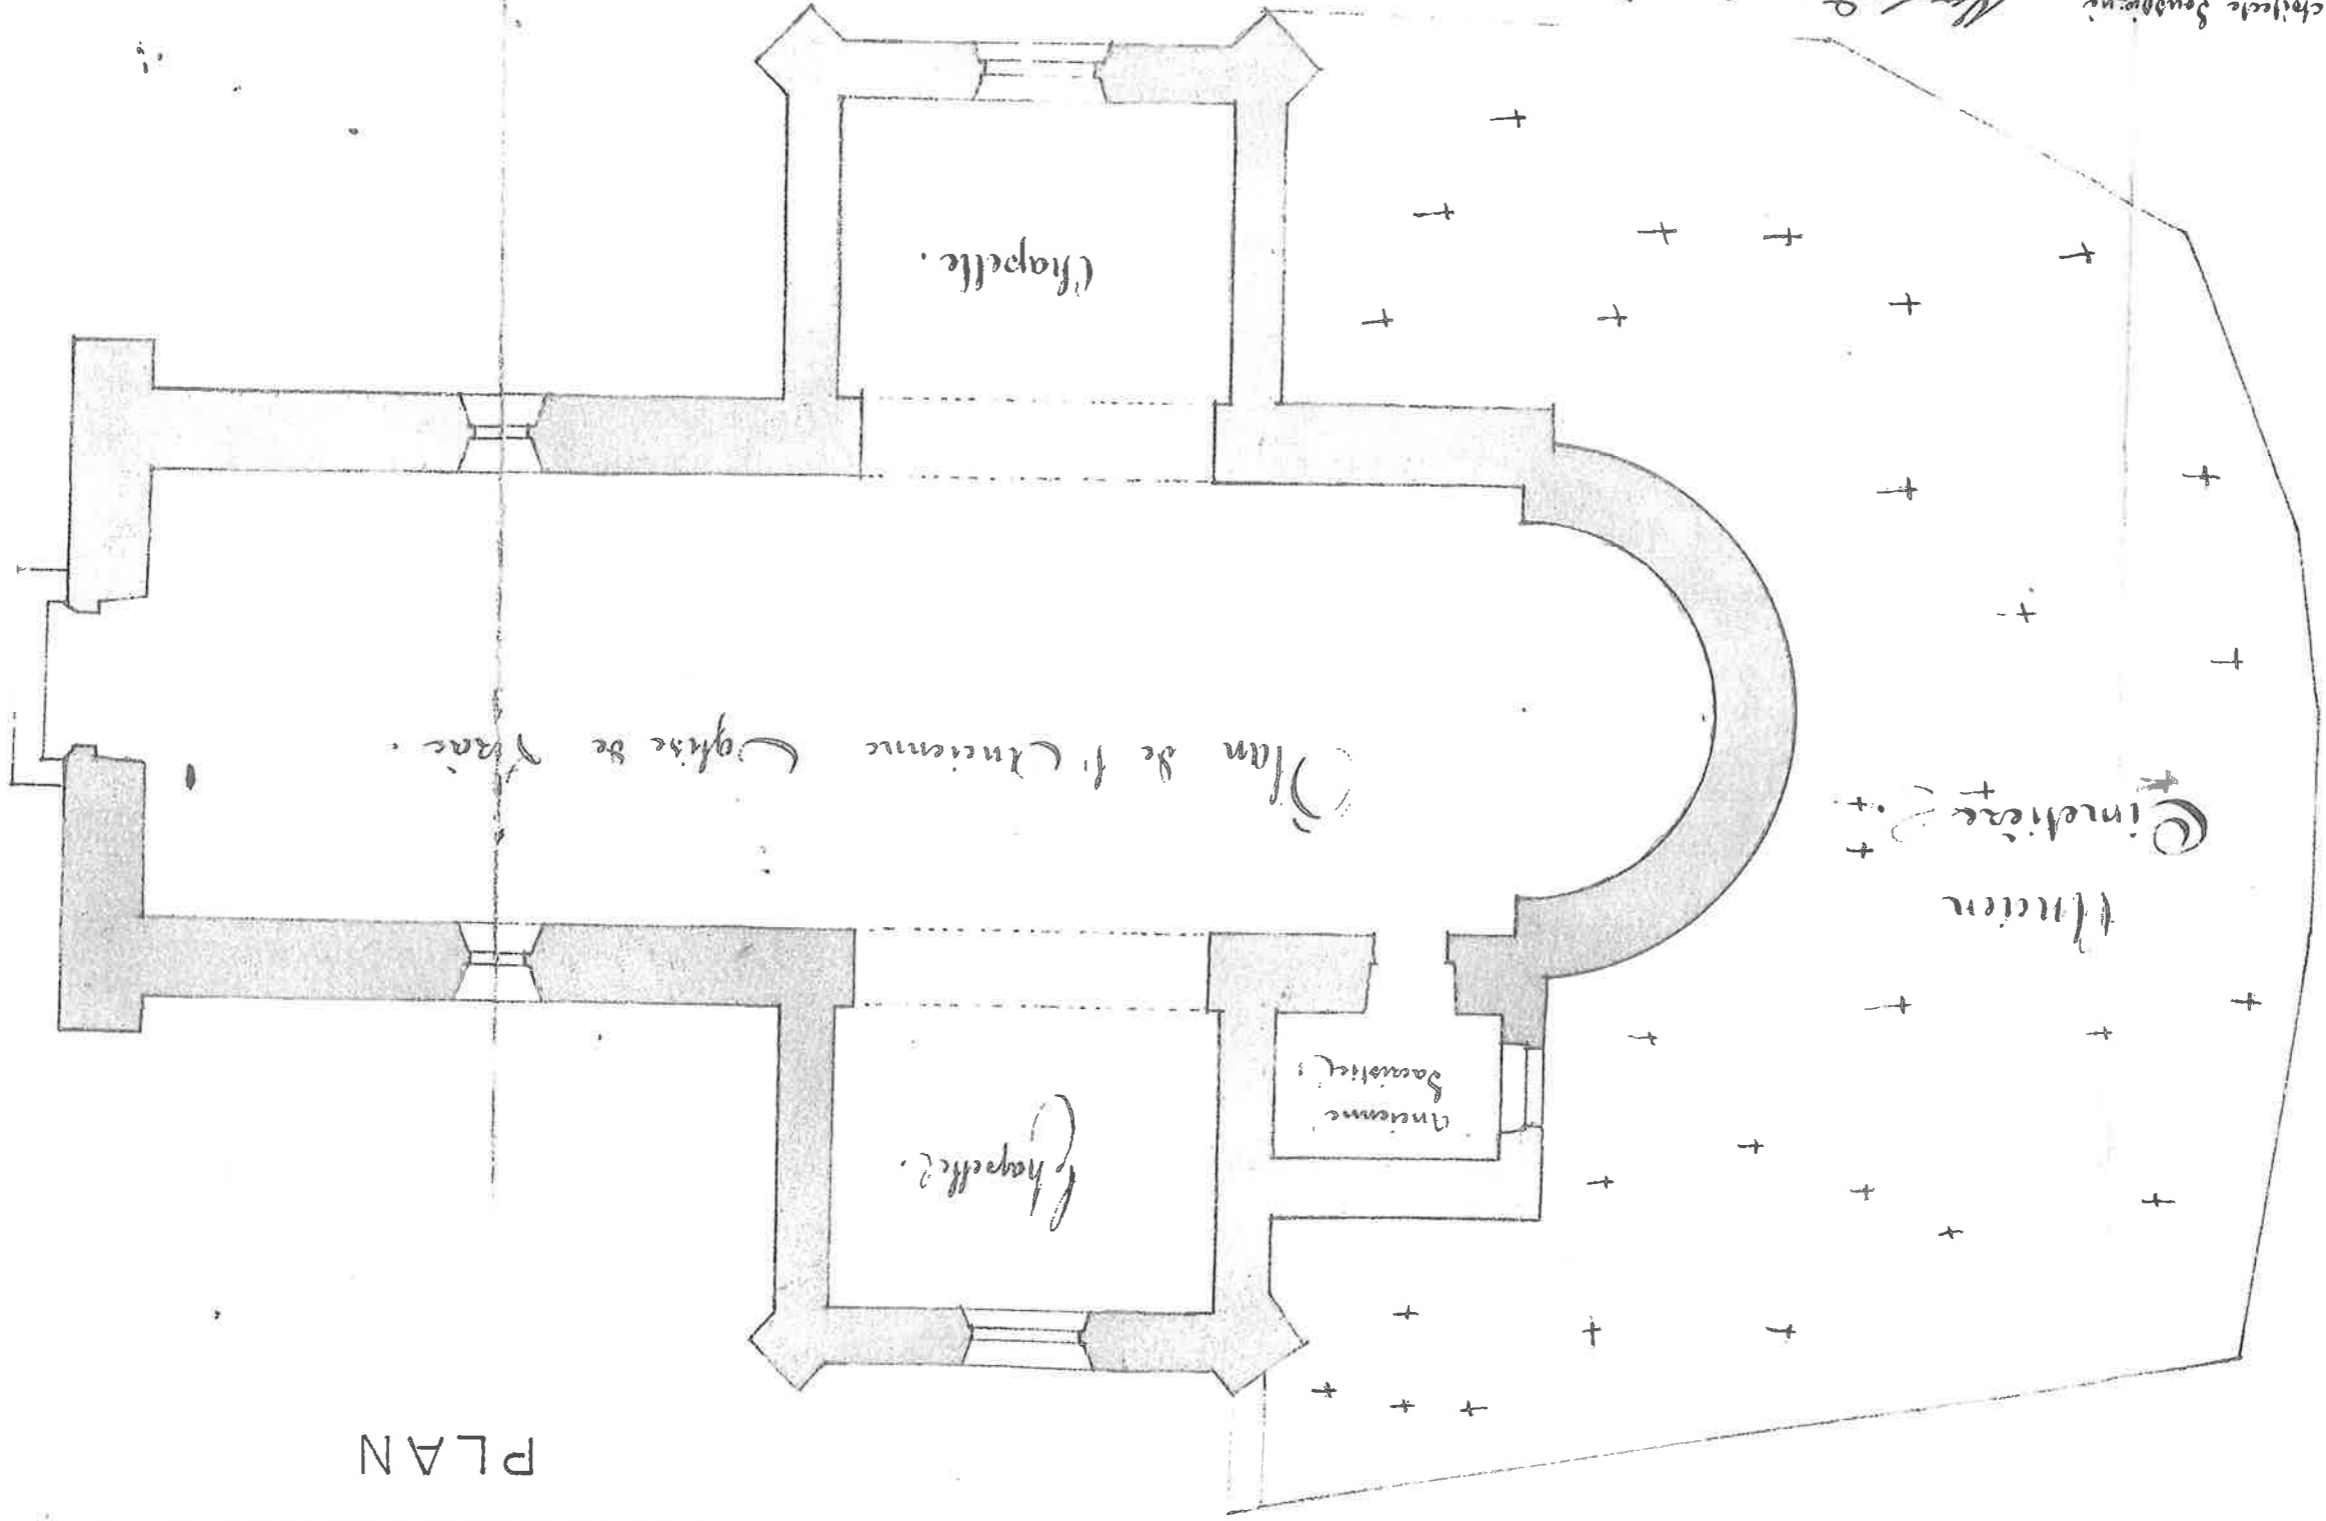
PLAN

ÉTAT INITIAL

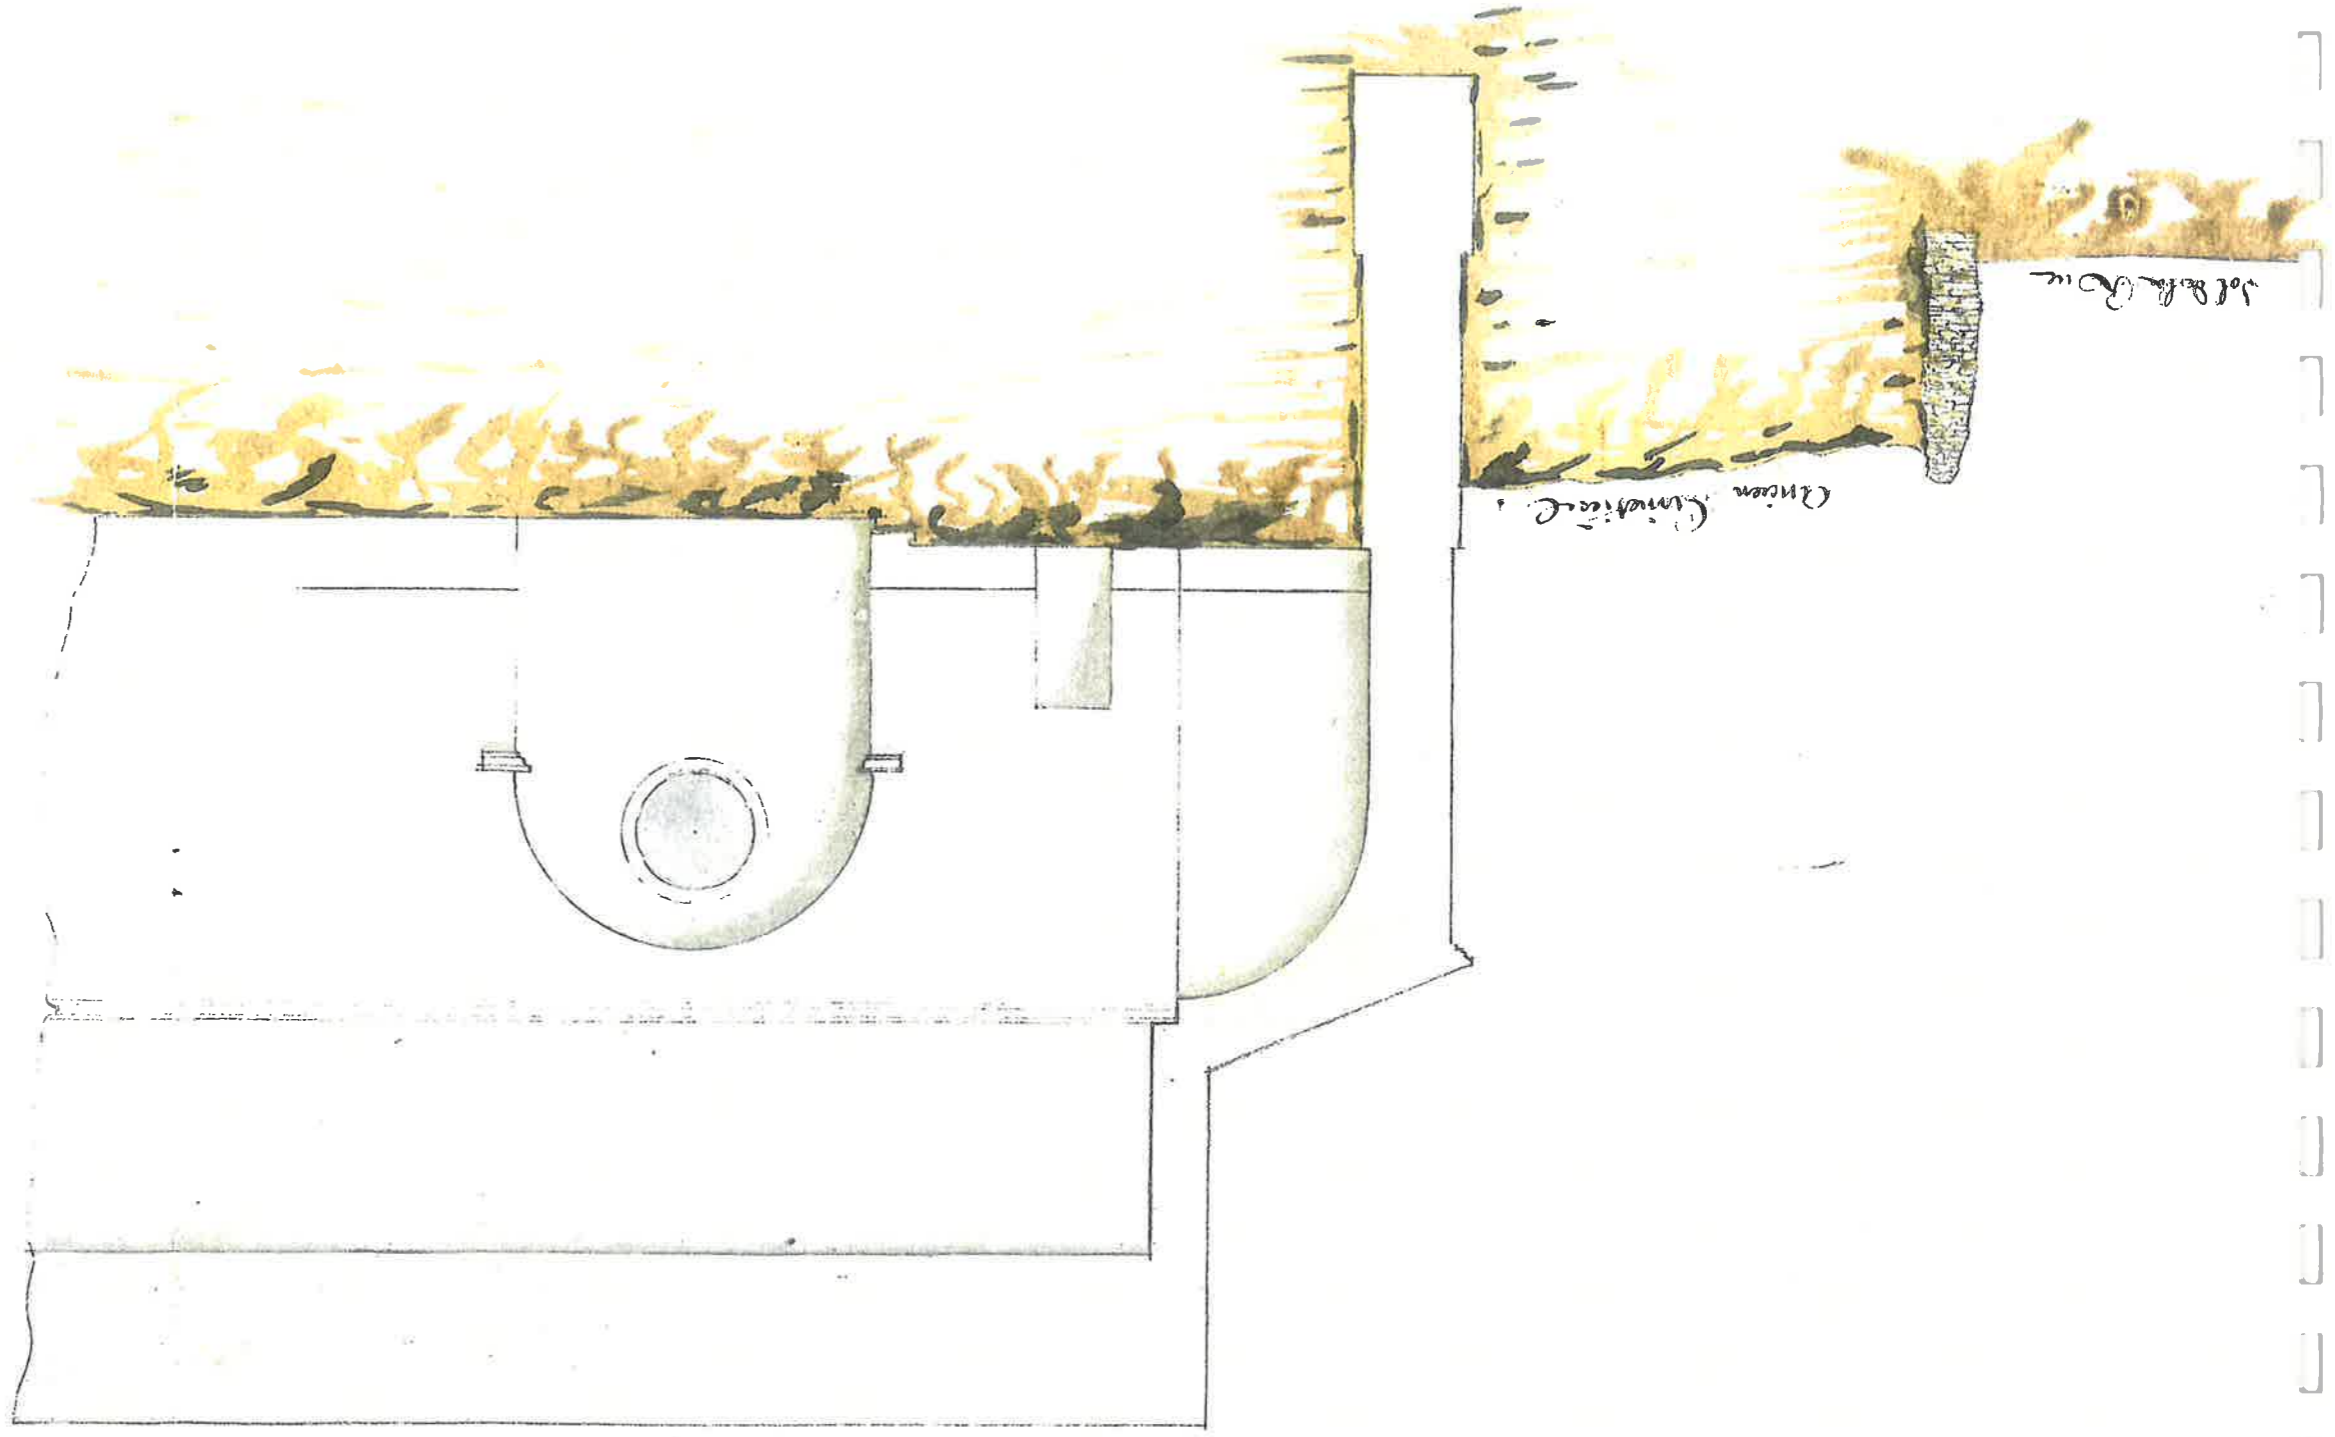
COUPE ÉLEVATION

Coupe longitudinale de l'ancienne Église.
