GARD
COMMUNE DE LIRAC
EGLISE ST PIERRE AUX LIENS

Église basse de Lirac dite crypte de l'église paroissiale

Demande d'autorisation de travaux
Phase 01 : Premiers travaux conservatoires

MH102 RAPPORT DE PRÉSENTATION DÉTAILLÉ

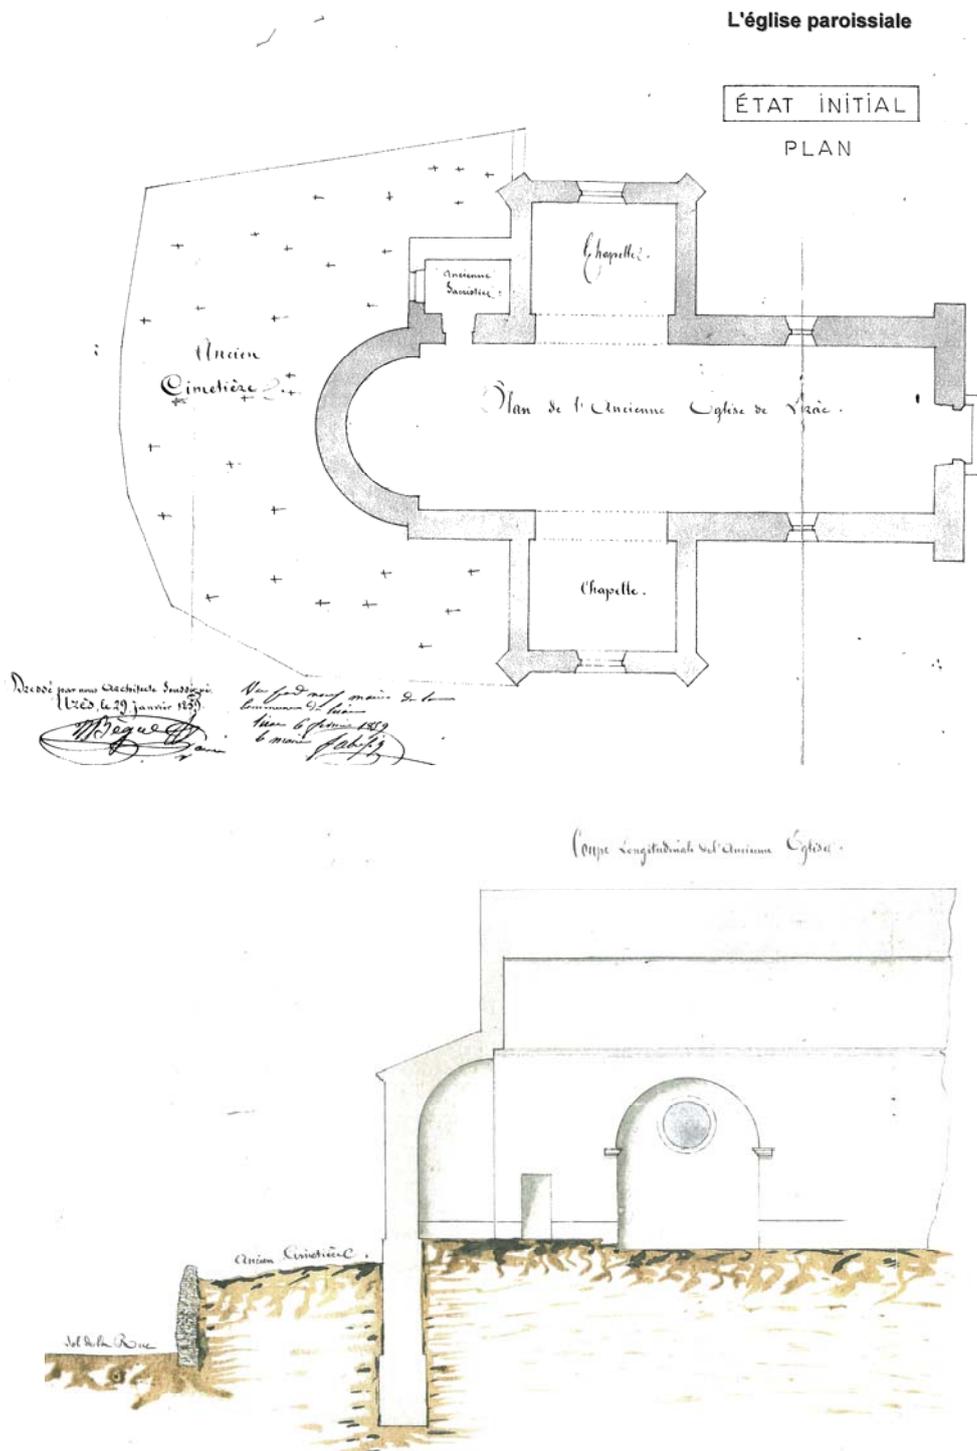
Plan et coupe de l'église haute relevés par l'architecte Begue en 1859, avant l'extension du chœur.

L'édifice dont on ignore la date de construction est composé d'une nef unique voûtée en berceau conclue par une abside hémicirculaire voûtée en cul de four. Les deux chapelles latérales, voûtées et épaulées par des contreforts d'angles, confèrent à l'ensemble une disposition en croix latine. L'église basse ne figure pas dans cette coupe.

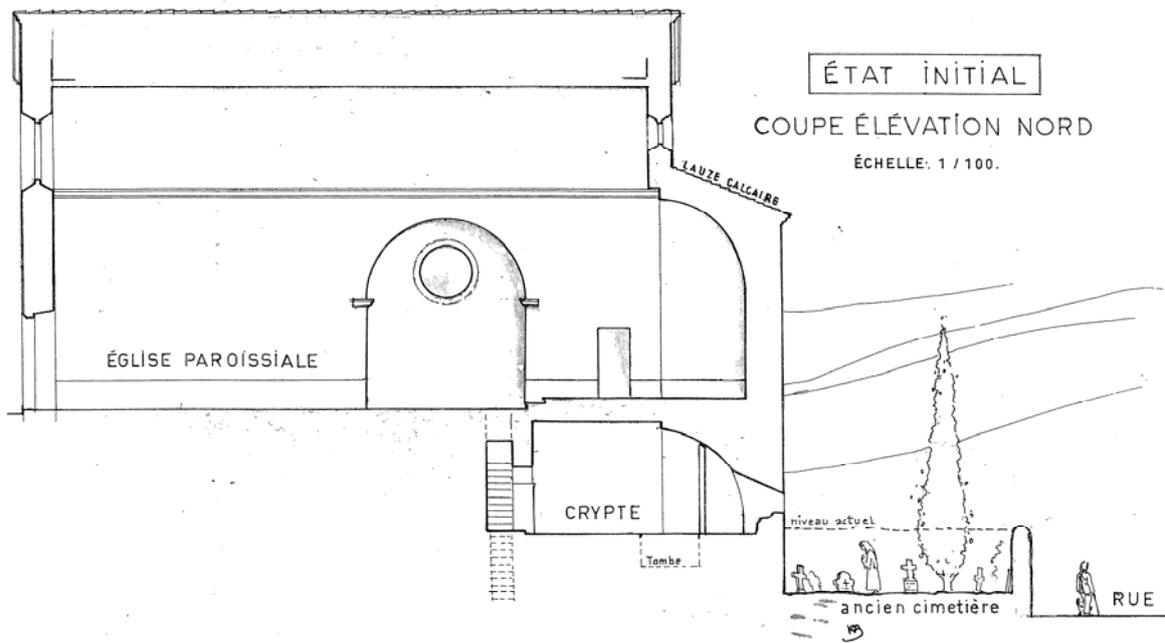
Reconstitution de la superposition entre église basse et église haute avant agrandissement du chœur, Robert BOURRIER (2013).

L'abside de l'église haute se superpose avec celle de l'église basse. A ce moment-là une communication existerait entre les deux. L'église basse était toujours éclairée, avant le déplacement du cimetière, et l'enfouissement sous les remblais supportant le chœur agrandi.

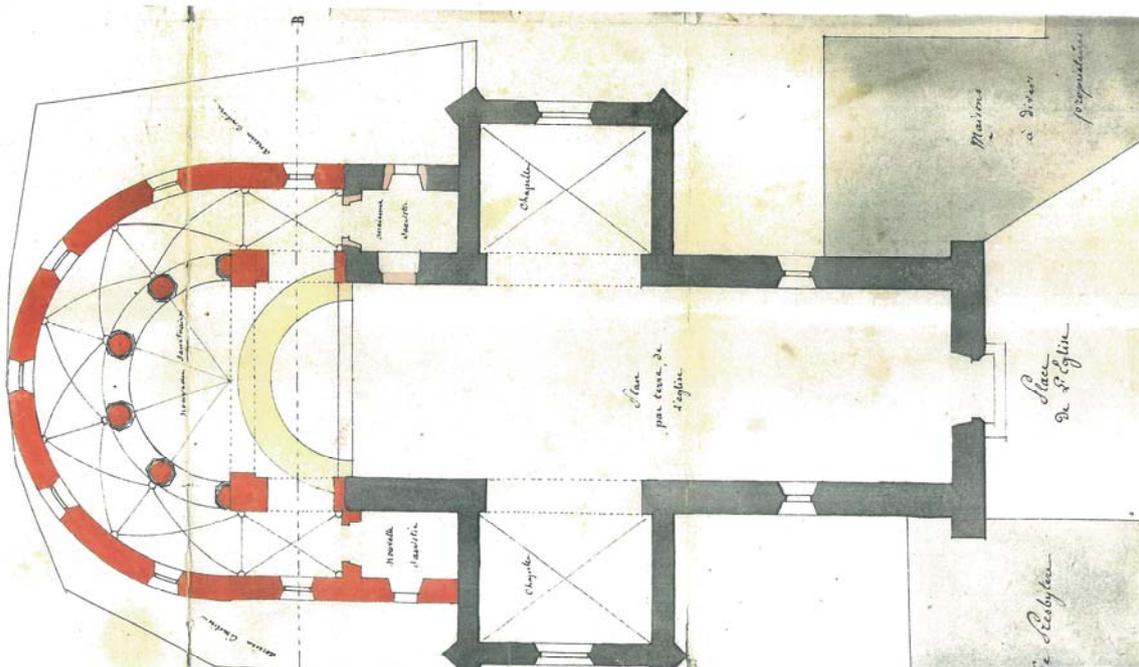
1857 : projet d'agrandissement de l'église haute par l'architecte Begue.

Aggrandissement sur l'emplacement de l'ancien cimetière qui est remblayé. La nef est prolongée, l'abside agrandie et entourée d'un déambulatoire voûté d'ogives.
